Jeszcze trochę o Dieslu

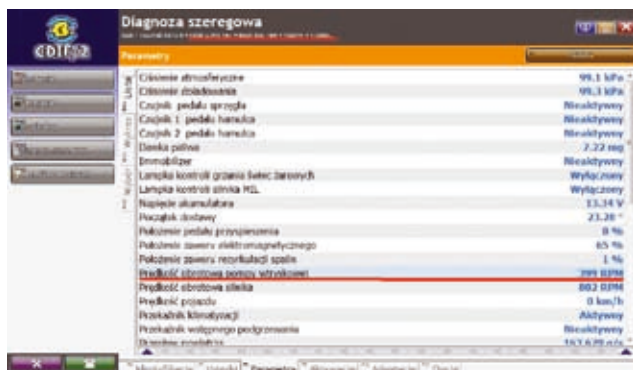
Okno programu CDIF2 – diagnoza szeregową sterownika Bosch EDC15M

Proponowany przez firmę AXES adapter znajduje zastosowanie w diagnostyce sterowników z jednym złączem, gdzie wykorzystuje komunikację z udziałem magistrali CAN. Konieczność korzystania z procedury bezpośredniej diagnozy sterownika pompy wynika ze wspomnianego wcześniej podziału czynności. Kontroler PSG pełni funkcję wykonawczą dla elektromagnetycznego zaworu wysokiego ciśnienia oraz zaworu regulującego kąt wtrysku, dlatego jest autonomiczną jednostką generującą informacje o usterkach pompy. Pomimo wymiany informacji między sterownikami o parametrach pracy pompy chociażby takich, jak: prędkość obrotowa, niemożliwy jest odczyt kodu błędu pompy poprzez diagnostykę szeregową z pozycji gniazda CARB.

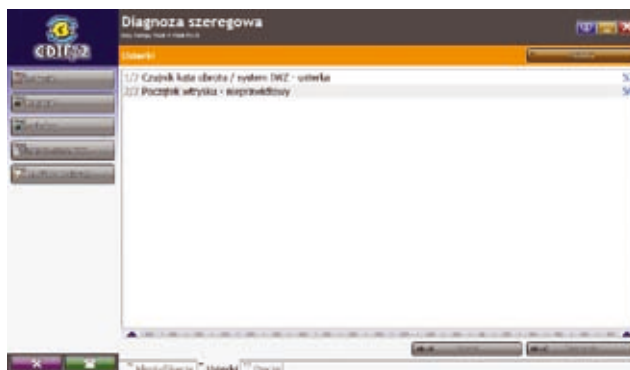
Okno programu CDIF2 diagnoza bezpośrednia sterownika PSG 5

Ze względu na wizualne podobieństwo urządzeń, kluczową sprawą podczas diagnozy bezpośredniej sterownika PSG5 jest określenie, odczytując numer Boscha, modelu pompy. Egzemplarz, z którego wykorzystaliśmy do celów artykułu ma tabliczkę z nr 0470004004. Jest to pompa VP29/30 pochodząca z samochodu Ford Transit FT 240 o kodzie silnika D3FA. Pojazd trafił do serwisu z nieodpalającym silnikiem. Sprawdzenie pamięci sterownika wskazało na błąd 52 i 59 i rozpoznanie zatarcia pompy określone znacznym utrudnieniem obrotu jej wału.

Błąd nr 52 może wskazywać na uszkodzenie czujnika obrotu, tymczasowy błąd podczas oceny sygnału kąta obrotu lub uszkodzenie sterownika PSG5. Powyższy błąd często występuje w komplecie z błędem 53 lub 57. Przyczyną takiego stanu rzeczy może być tzw. zimny lut pomiędzy sterownikiem a czujnikiem, mechaniczne uszkodzenie czujnika lub samego sterownika. Konfiguracja błędów 52 i 57 wskazywać by mogła na usterkę w obwodzie regulacji kąta wtrysku. Wystąpienie samego błędu 52 przeważnie nie ma wpływu na pracę pompy i jest wynikiem już wyłączonych, a jeszcze obracającego się silnika. Drugi błąd, o numerze 59, wskazuje na problem z układem regulacji kąta wtrysku. Funkcjonowanie samego błędu 59 może przejawiać się poprzez spadek mocy i pracę w trybie awaryjnym. Przyczynami wystąpienia błędu mogą być:

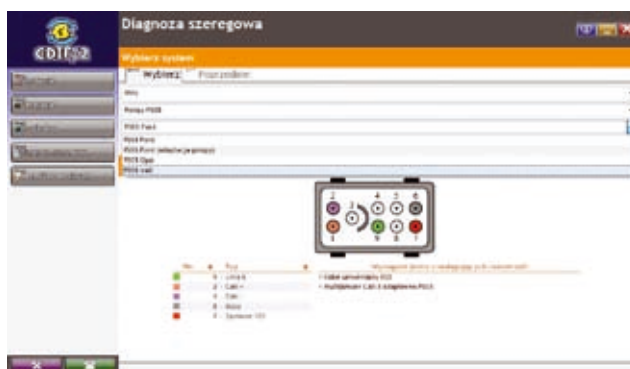
Widok okna programu CDIF2 – rozkład pinów złącza

Jedną z podstawowych czynności sprawdzających powyższe usterki jest kontrola zasilania na pinach 6 (-) i 7 (+) złącza sterownika pompy. Przewidywana wartość dla tego komponentu winna zawierać się w przedziale 12-15 V.

pomiar rezystancji sieci, która pomiędzy pinem 1 i 2 złącza powinna zawierać się w zakresie 119-121 omów, a napięcie na poziomie 2,4-2,6 V. Jeżeli wartość nie zostanie osiągnięta, należy sprawdzić piny 1 i 2 z pinem 3 (CAN GND) pod względem przepływu prądu i zwarcia. Jeżeli błąd ciągle występuje, należy jeszcze sprawdzić, czy nie zostały podczas ewentualnego demontażu odwrotnie podłączone przewody magistrali.
